Uusi energiaoptimoitu kattoristikko –  
vastaus yläpohjan rakennusfysikaaliseen  
ongelmaan

# Ratkaisu: energiaoptimoitu kattoristikko

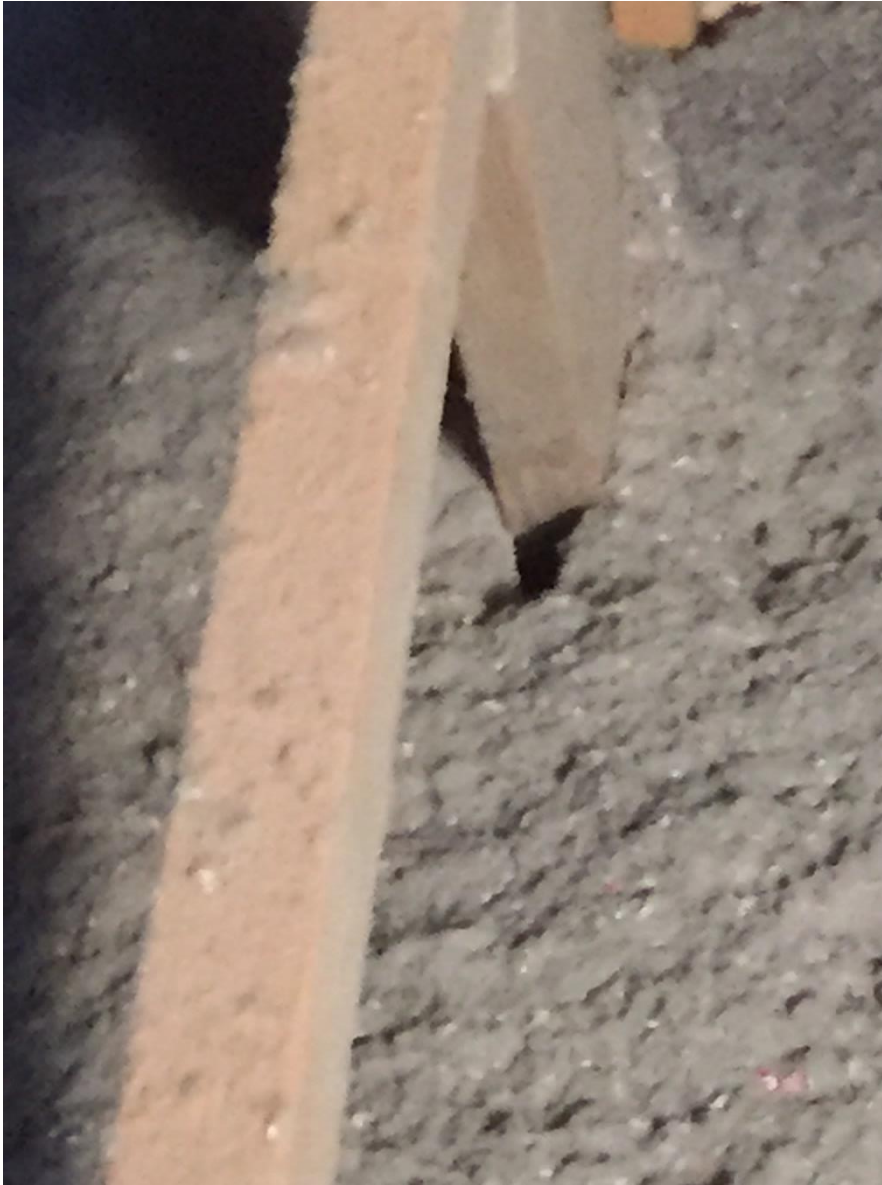
Suurin osa puhallusvillan  
painumasta tapahtuu  
ensimmäisen vuoden  
aikana.

*Kuva vuoden ikäisen rivitalon yläpohjasta.*

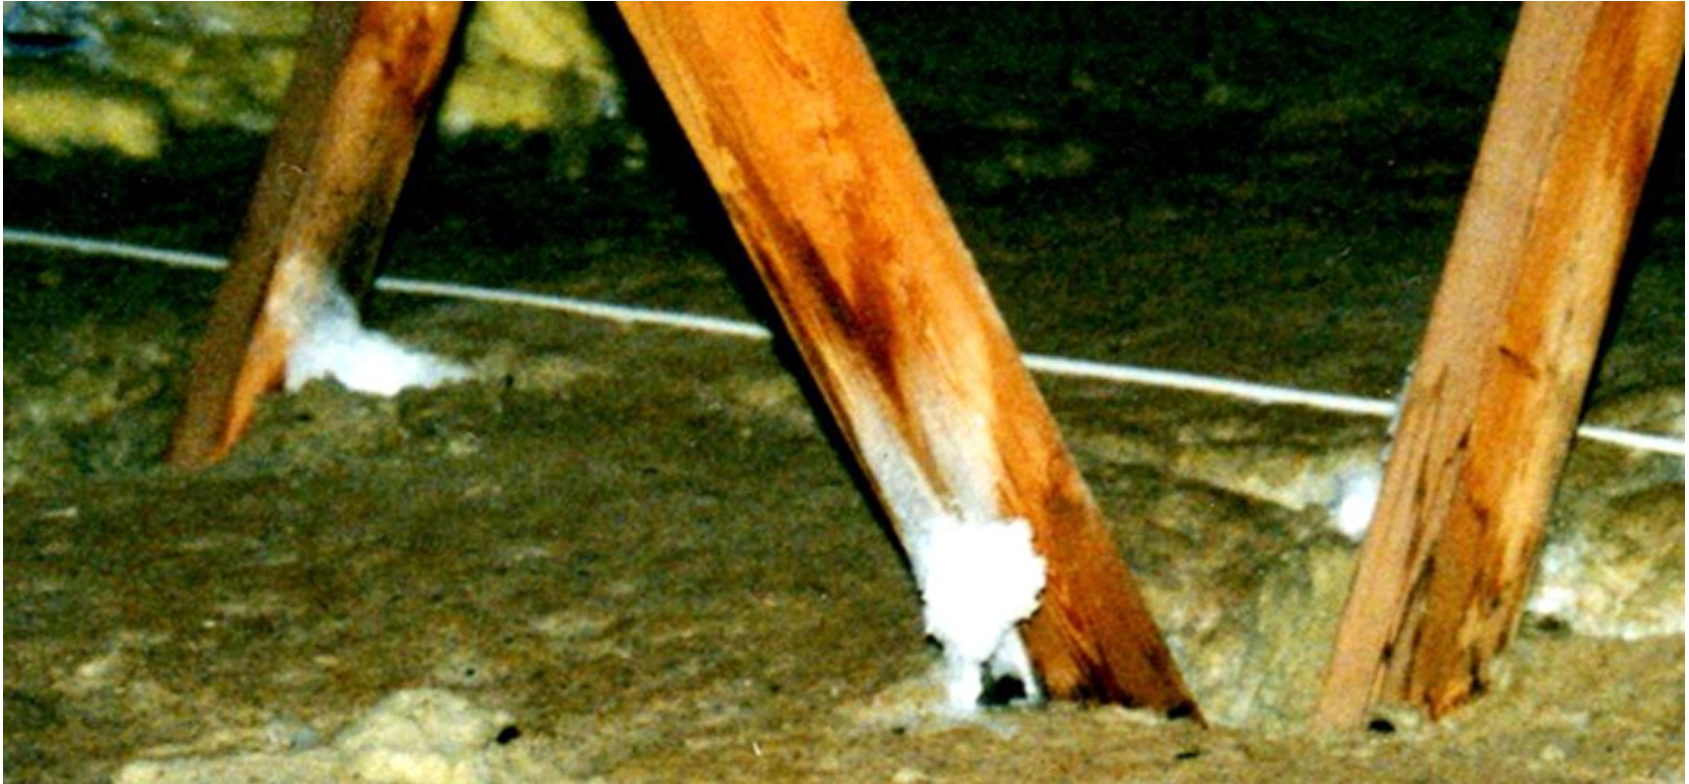
*Yläpohjan vuotokohtien läpi tapahtuvat ilmavirtaukset pyrkivät keskittymään vinosauvojen alapuolella olevien ilmatunnelien kohdalle, jolloin ilman mukana siirtyvä kosteus muodostaa vinosauvojen pintaan tunnelin yläosassa jätää ja kuuraa (kuva: Pertti Heikkinen).*
